Bær við Salthöfða Eyðibýli í Öræfum

VI

Bjarni F. Einarsson
2008

© Bjarni F. Einarsson
Október 2008

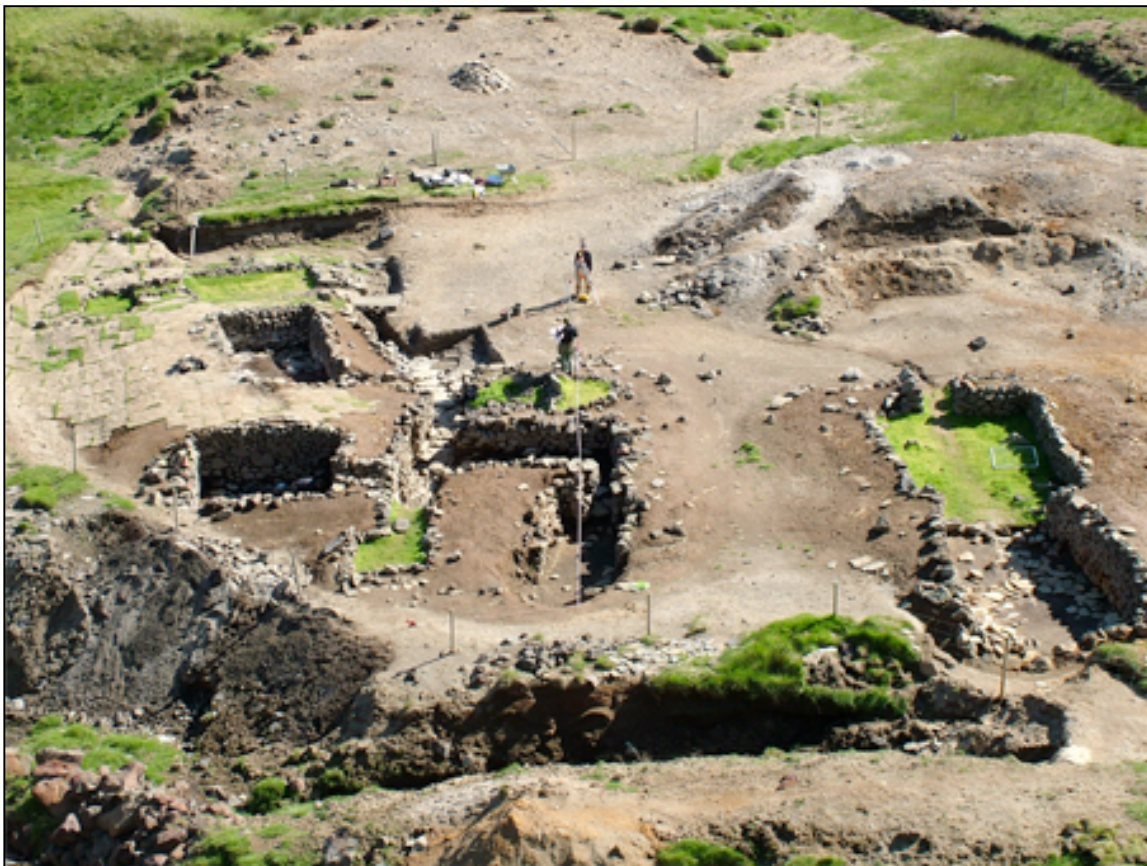
Mynd 1. Yfirlit yfir rústir Bæjar frá hömrunum norðan við bæjarstæðið. Sjá má græna bletti þar sem tyrft hefur verið yfir fullrannsökuð rými. Myndin er tekin í lok rannsókna 2008. (Horft mót S. Stafrænar myndir nr. 2008:120. Ljós. BFE).

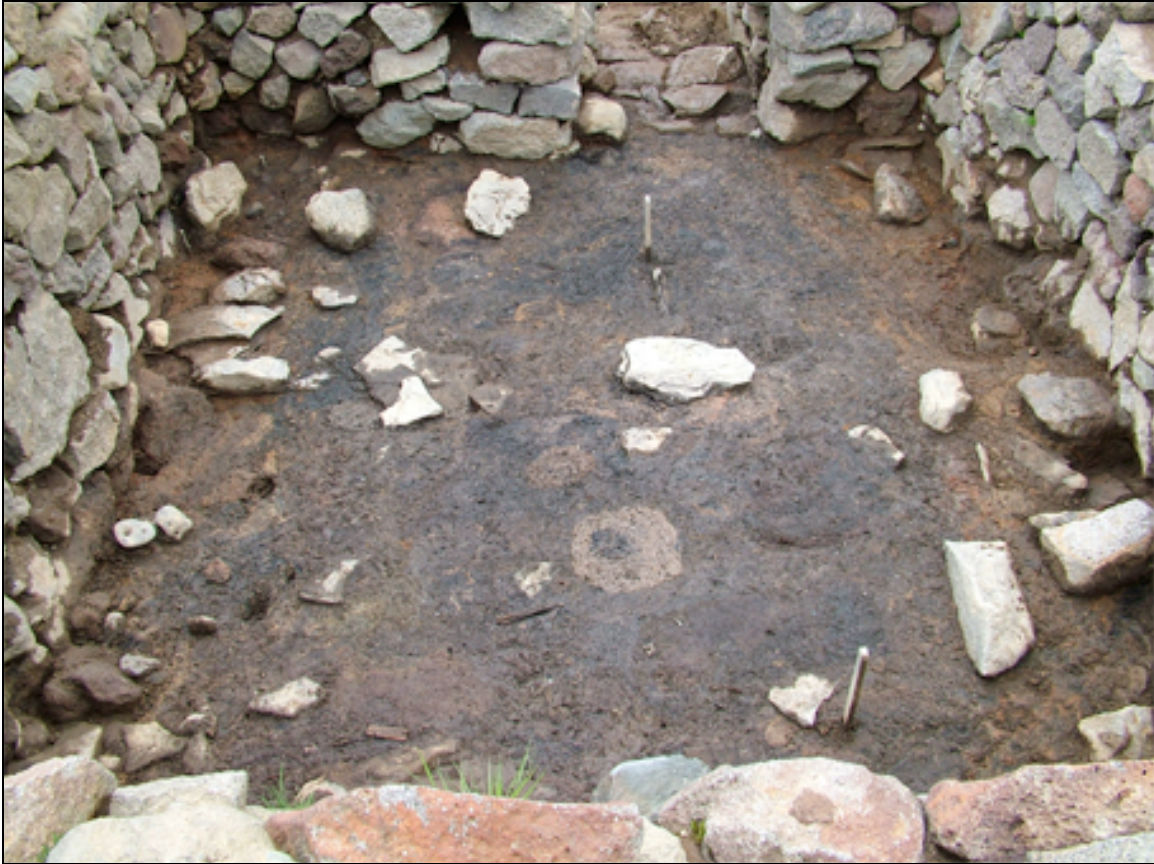
Mynd 2. Stofa, rými C. Sjá má hringlaga blett á miðju gólfi sem ekki var eftir stoð, en ein stoðin var í dældinni hægra megin við blettinn. Önnur svipuð hola er rétt ofan við holuna, aðeins til vinstri. Ef myndin prentast vel má sjá ljósari gólflag út við vegg, sérstaklega hægra megin. Aðeins ofar í mannvistarlögunum var mun meira af steinum við vegg sbr. mynd 1 á bls. 5 í skýrslu V. (Horft mót V. Stafrænar myndir nr. 2008:11. Ljósm. BFE).

Efst í gólfinu var ríkulegra af steinum út við veggina en út á miðju gólfi sem bendir til þess að þar hafi verið bekkir (sjá mynd 2). Dreifing gripa

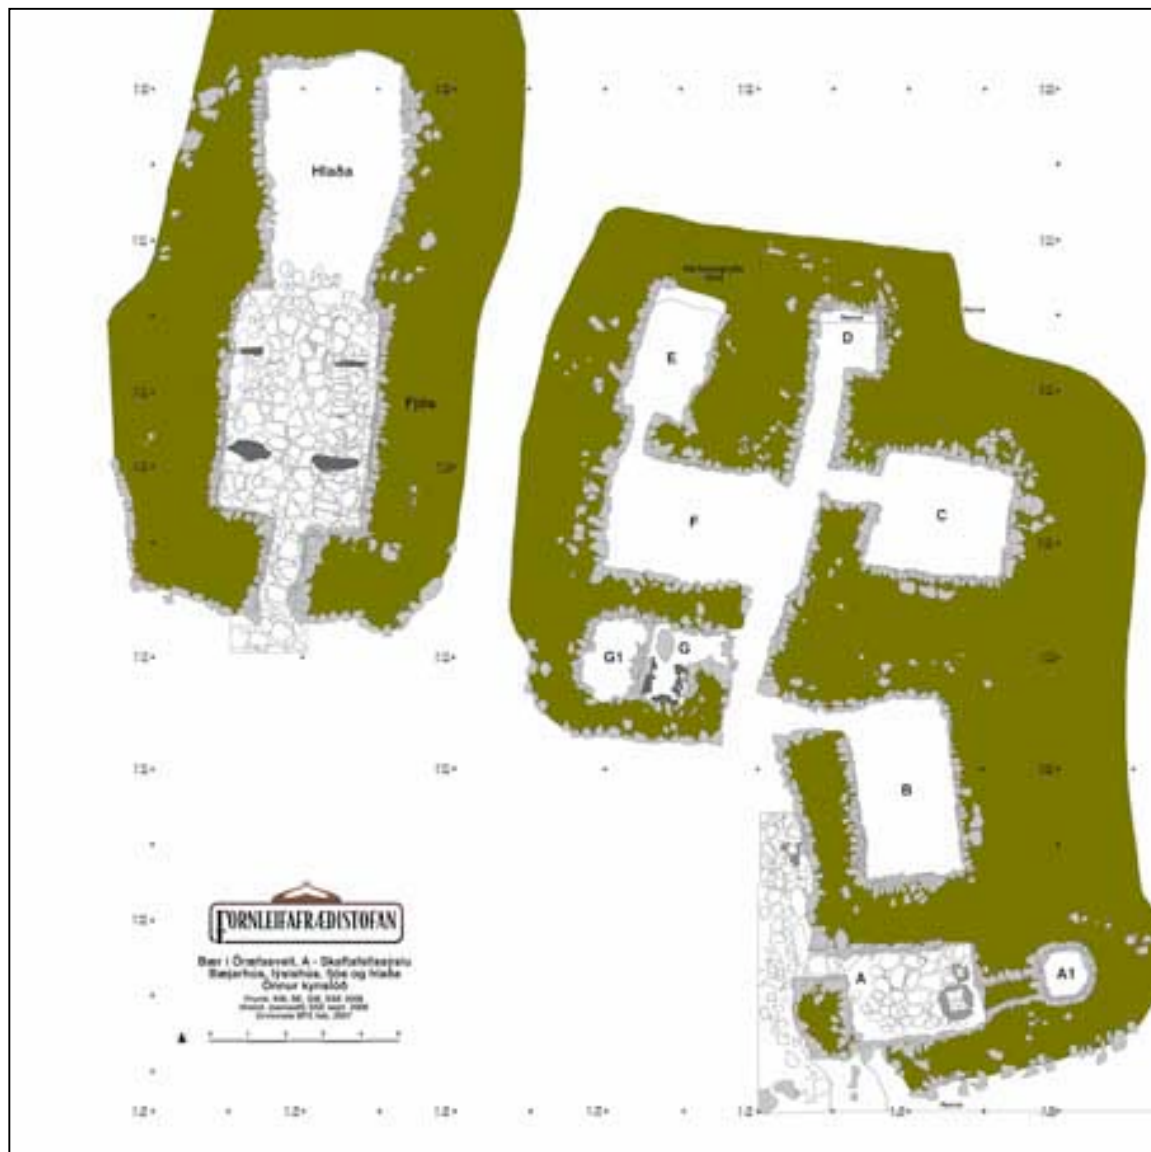
Mynd 3. Útlínur bæjarins á Bæ eins og þær litu eftir rannsóknina 2006. Eins og fram kemur í textanum eru mörg rýmanna fullrannsökuð og teikningar fullgerðar. Það verður hins vegar látið bíða betri tíma að fullgera teikninguna með tilliti til þeirra rýma sem eru tóm á þessari teikningu. Það verður gert þegar öll rýmin hafa verið rannsökuð til fulls, en eftir eru aðeins rými B og F, auk bæjarhlaðsins.

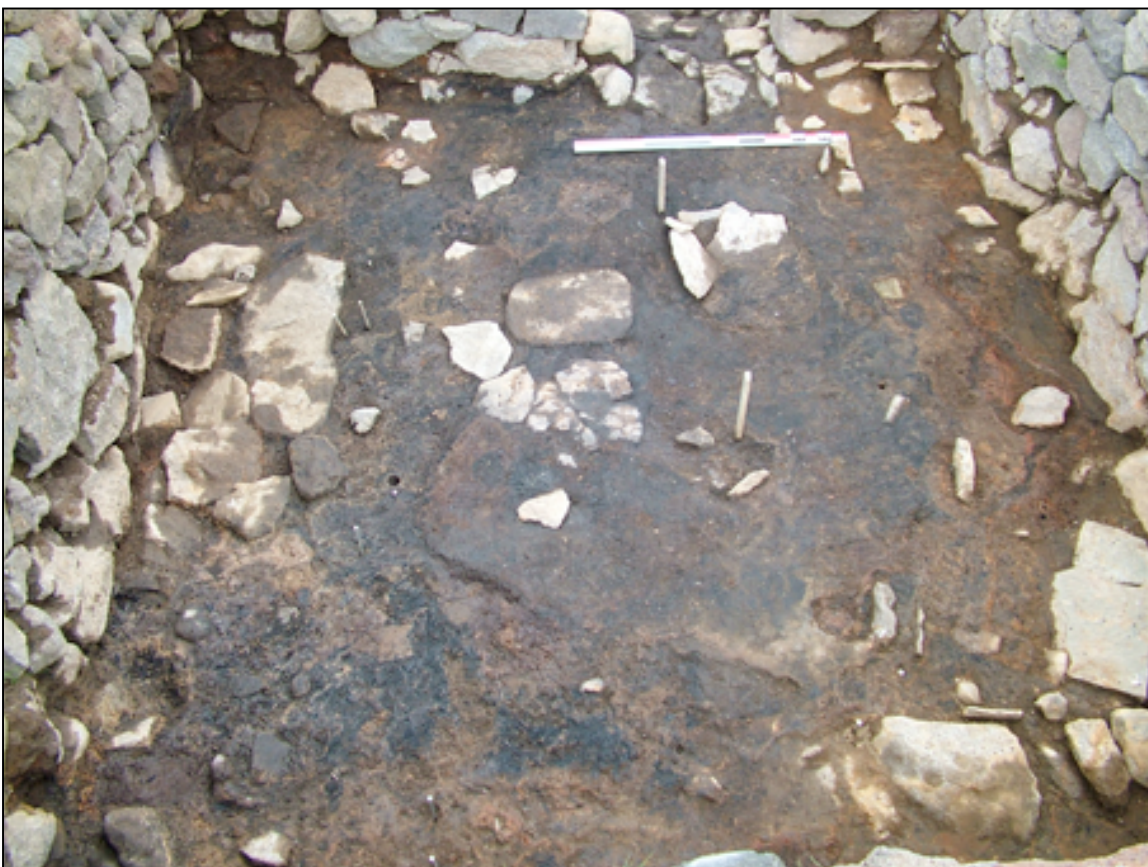
Mynd 4. Stofan nær fullrannsókuð. Sjá má meintan pall undir vefstað við vegginn vinstra megin og hellur sem gætu verið undan sæti þar fyrir framan. Stoðarhola A er við tréhælinn hægra megin við miðju myndarinnar. Neðst t. h. glittir í vegg sem tilheyrir eldri kynslóð herbergisins. Rétt neðan við mælistikuna efst í mynd er hugsanlega þró, en minni þróin er enn ekki komin fram þar sem hún er við vegginn efst í mynd. Enn má sjá ljós jarðlög upp við vegg hægra megin og neðst, en það eru ummerki um bekki. (Horft mót V. Stafrænar myndir nr. 2008:40. Ljós. BFE).

Rétt fyrir innan dyrnar var ferningslaga blettur með hellum á þrjár hliðar (sjá mynd 4). Lágu hellurnar næstum því láréttar á gólfinu, en gætu hafa verið í þró um 0,4 x 0,6 m stóra. Ekki er þó hægt að útiloka að um steinfóðraða stoðarholu hafi verið að ræða. Form holunnar gæti stafað af því að um tvöfalda stoðarholu sé að ræða þar sem ein stoð hefur tekið við af annarri, eða að stoð hafi verið færð til eftir gólfinu. Þetta gæti hafa verið stoðarhola frá þeim tíma þegar rýmið var þrískipa. Holan var full af mannvistarlagi (gólflagi). Úr holunni var eitt sýni tekið, nr. 36.

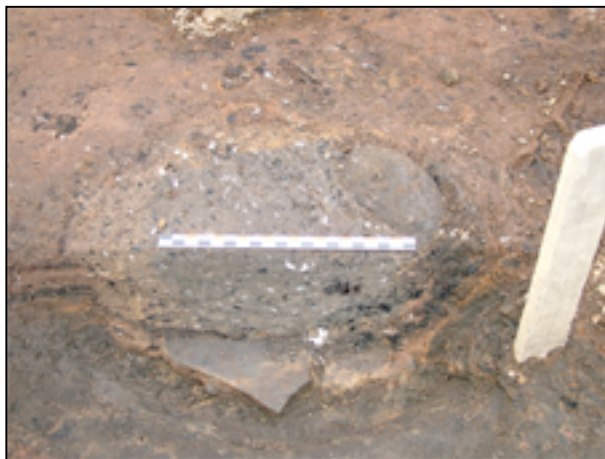
Mynd 5. Snið í stoðarholu A. Hellan sést vel á botni. Mælikvarðinn sýnir 20 sm. (Horft mót NA. Stafrænar myndir nr. 2008:76. Ljós. BFE).

Þvermál stoðarholu A var um 0,30 sm og dýpt hennar var um 12 sm niður að hellu. Í fyllingu hennar var mikið af viðarkolum, brenndum beinum, ösku og sóti. Neðst í henni var hella (stoðarsteinn). Sennilega hefur stoðin verið tekin upp á einhverjum tímamarki og hún færð litillega til austurs, en þar var líklega önnur hola sem ekki var hægt að kanna frekar vegna þess hve ummerkin voru lítil. Auk stoðarholanna sem nú hafa verið nefndar, fundust a.m.k. 15 pinnaholur. Voru þær einkum í kringum meintan vefstað við suðurvegginn og í SA - horni herbergisins.

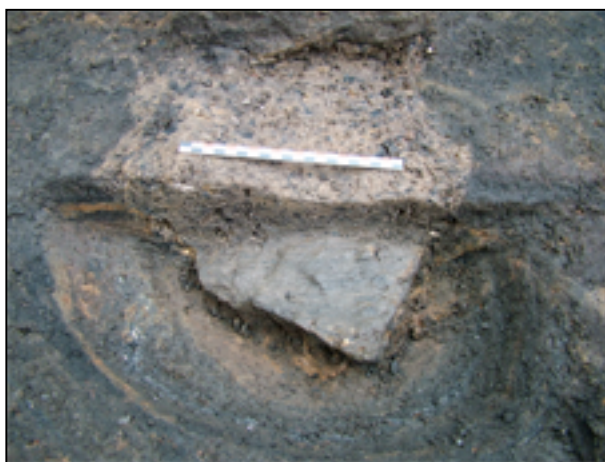
Mynd 6. Snið í stoðarholu B. Hella á gólfi eins og í stoðarholu A. á myndinni sést vel hve þykkt gólfið er. Mælikvarðinn sýnir 20 sm. (Horft mót S. Stafrænar myndir nr. 2008:106. Ljós. BFE).

Þvermál stoðarholu B var um 0,35 - 0,40 sm og dýptin svipuð og í holu A, en þó aðeins minni (var ekki mæld).

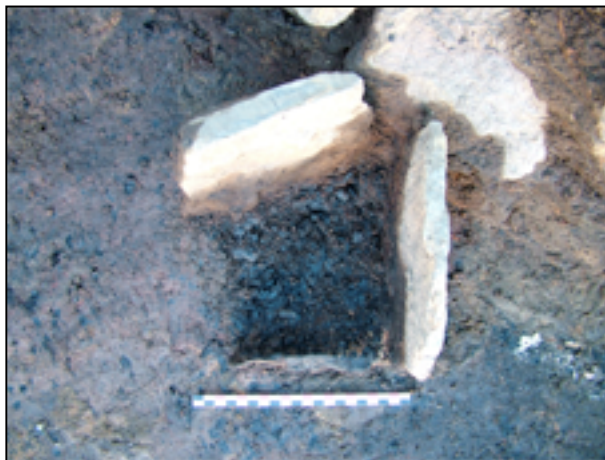
Mynd 7. Litla þróin í stofunni. Sjá má hreinan kolasalla í henni. Mælikvarði sýnir 20 sm. (Norður vísar til hægri. Stafrænar myndir nr. 2008:123. Ljósm. BFE).

Við vesturvegginn, sunnan við dyrnar, var lítil þró með hellur á allar hliðar, nema mót SA (sjá mynd 7). Stærð hennar var 19 x 21 sm og dýptin var mest 25 sm. Myndaði þróin um 45 gráðu horn á vegginn þannig að vesturhorn hennar snéri að veggnum. Minnti hún dálítið á minni þróna í herbergi A. Í þrónni var kolasalli (sjá mynd 7).

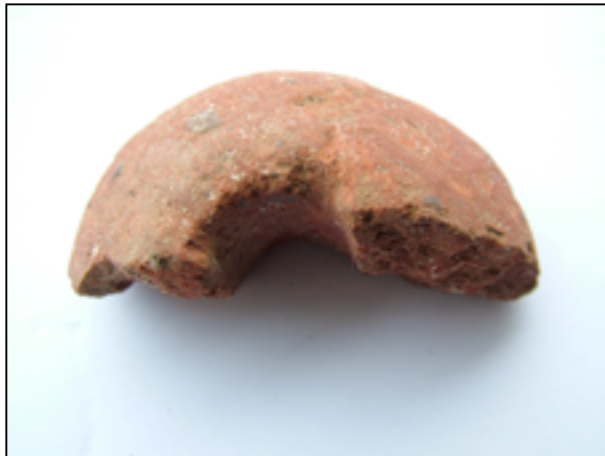
Mynd 8. Snældusnúður sem fannst í SV-horni stofunnar. (Gripur nr. 187).

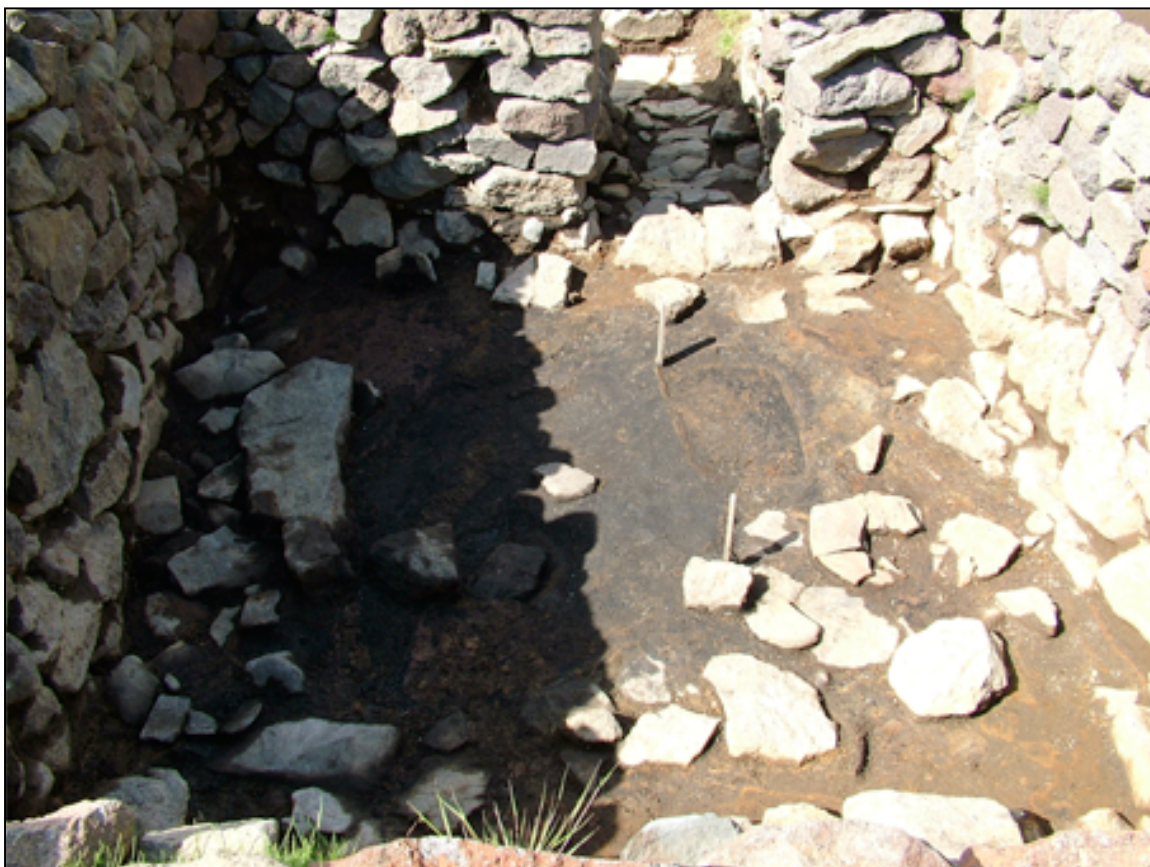
Mynd 9. Svona leit stofan út þegar rannsókn var hætt. Viðbótin er í hvarfi. Sjá mógrilla í þrónna undir vesturvegg (vinstra megin við dyrnar) og meinta stærri þró beint inn af dyrunum, en þar var hugsanlega stoð. (Horft mót V. Stafrænar myndir nr. 2008:108. Ljósm BFE).

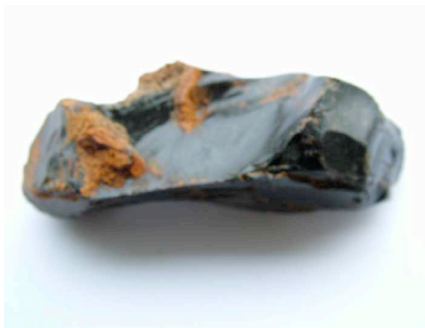
Mynd 10. Eldsláttusteinn úr stofunni. Steinninn er úr hrafntinnu, en svipaðir steinar úr jaspis fundust einnig á bænum. (Gripur nr. 191).

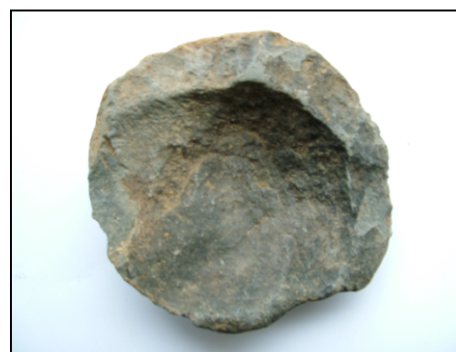
Mynd 11. Meint kola úr óunnum steini sem fannst í stærra búrinu. Þvermálið er um 15 sm. Fleiri slíkir gripir hafa fundist á Bæ eins og á mynd 10, sumir þó mun stærri. Sjá nánar í kaflanum um ljósfæri. (Gripur nr. 205).

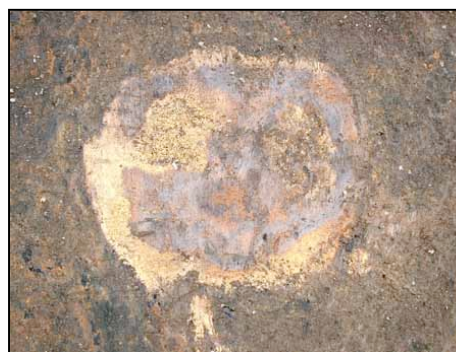
Mynd 12. Hryggjarliður úr hval í gólfi stofunnar. Ekki var unnt að bjarga beininu betur en þetta. (Stafr. myndir nr. 97. Ljós. BFE).

Við suðurvegginn komu í ljós hellur á gólfinu sem minntu verulega á hellur í SV - horni skálans á Stöng í Þjórsárdal, en þær hafa verið túlkaðar sem pallur eða flötur undir vefstað (sjá mynd 4). Hellurnar í stofunni á Bæ eru túlkaðar á sama hátt. Því til áreitingar má benda á að kljásteynar nokkrir fundust á þessum stað og holur í gólfið sem voru ekki stoðarholur. Minntu þær einna mest á músarholur, en mýs voru aldrei í Örfæfum fyrr á öldum. Holurnar gætu hinsvegar hafa verið eftir vefstað. Tveir snældusnúðar, þeir fyrstu á Bæ fyrir utan einn lausafund frá 2006, fundust skammt hjá í SV - horni stofunnar. Að lokum má benda á að hryggjarliður úr hval var á gólfinu miðju og getur þar vel hafa verið kollur eða lítið sæti framan við vefstaðinn. Hryggjarliðnum var ekki hægt að bjarga og sama á við um annað hvalbein sem í gólfinu var skammt hjá.

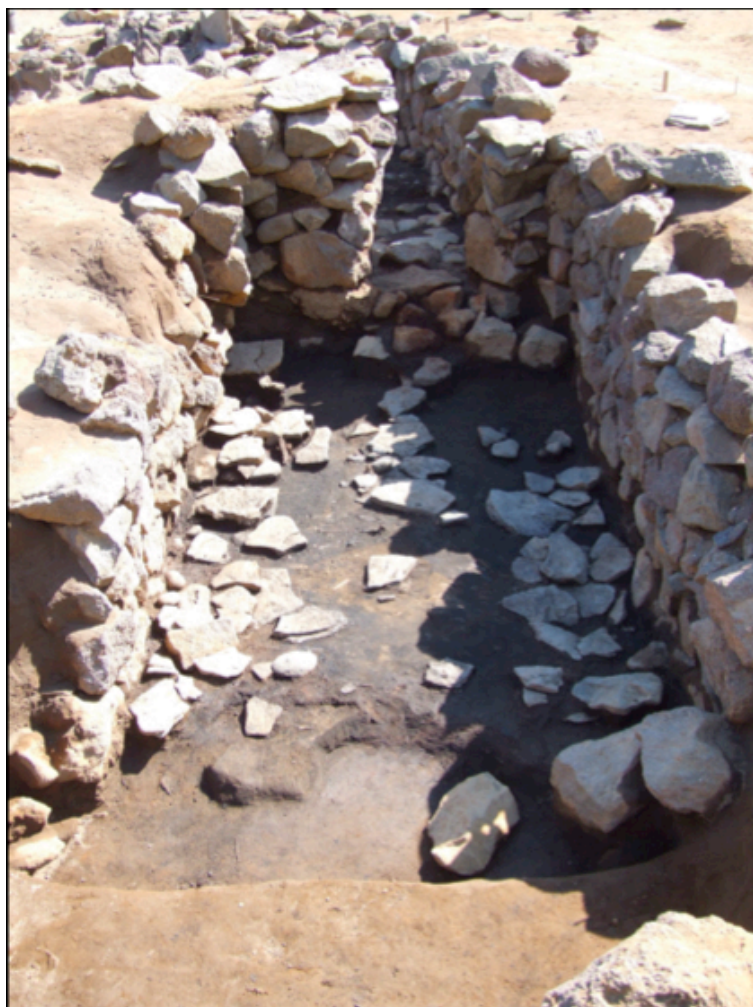
Mynd 13. Stærra búrið (E) nær fullrannsakað. Sjá má hellur á gólfi og í gegnum dyrnar sést í skálann. Myndin er tekin úr skýrslu V. (Horft mót S. Stafrænar myndir nr. 2007:28. Ljósm. BFE).

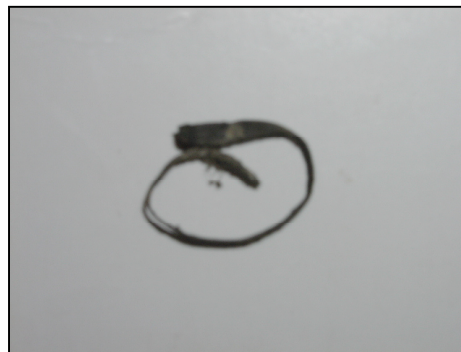
Mynd 14. Gullhringurinn úr búrinu á Bæ. (Gripur nr. 43).

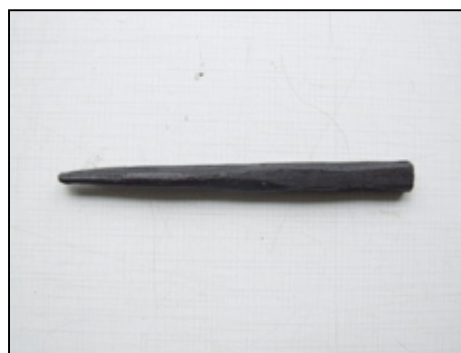
Mynd 15. Trépinni úr gólfi búrsins. 22 slíkir pinnar eru skráðir í búrinu. (Gripur nr. 150).

Skammt innan við dyrnar, að vestanverðu, fundust þrjár pinnaholur í beinni röð með veggnum. Þær styðja þá tilgátu að við vegginn hafi verið timburþil eða annar umbúnaður sem áður er getið. Fleiri pinnaholur fundust í rýminu sbr. flatarteikningu. Hins vegar fundust engar stoðarholur sem annaðhvort stafar af því að þarna hafa stoðir staðið á

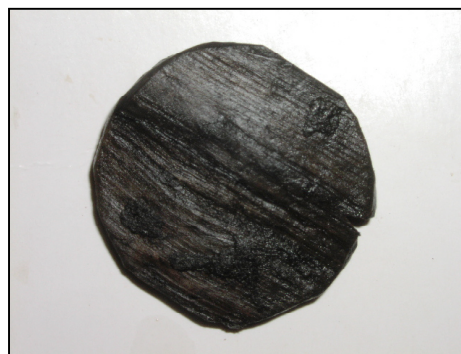
Mynd 16. Meint trélok úr búrinu. Lokið hefur verið rennt á rennibekk. (Gripur nr. 49).

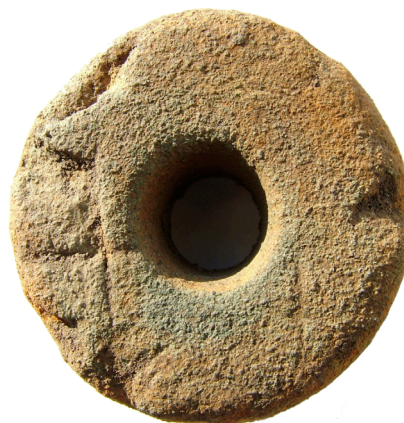
Mynd 17. Botn snældusnúðar sem fannst í gólf skálans. Sjá má ristur í snúðinn. Hægra megin gæti verið krotað + og leifar af eins kroti hægra megin. Krotið gæti verið tákn um þyngd snúðsins, eða einhverskonar fangamark (Gripur nr. 238).

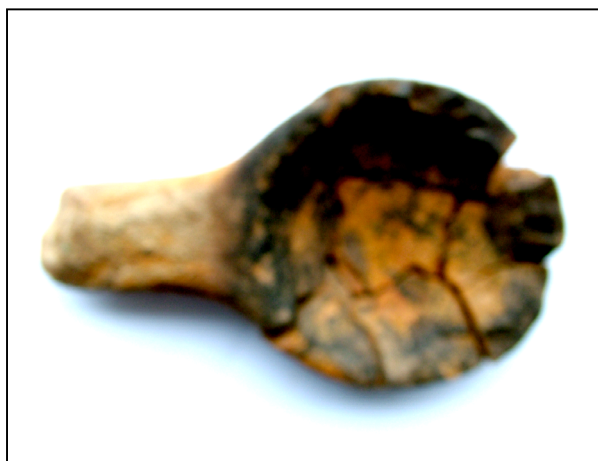
Mynd 18. Skaftkola úr íslensku bergi. Kolan hefur trúlega farið illa í gusthlaupinu, snögghitnað og brotnað í marga hluta. Myndin tekin við afar vondar aðstæður. (Gripur nr. 199).

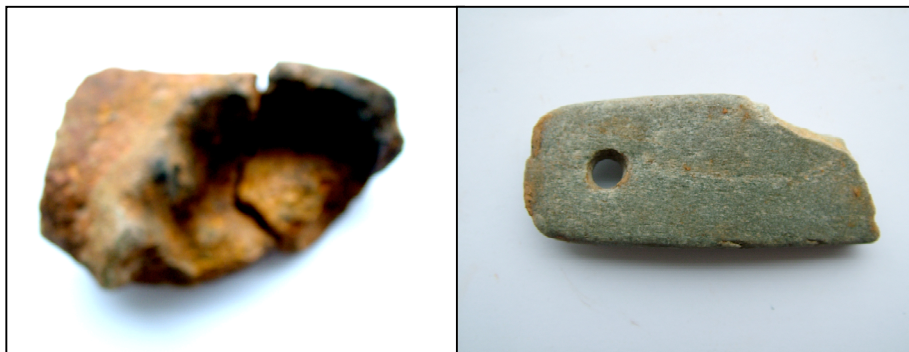
Mynd 19. Hluti af skaftkolu með ferhyrnri skál. Líklega úr sama bergi og kolan á mynd 18. Myndin tekin við afar vondar aðstæður. (Gripur nr. 207).

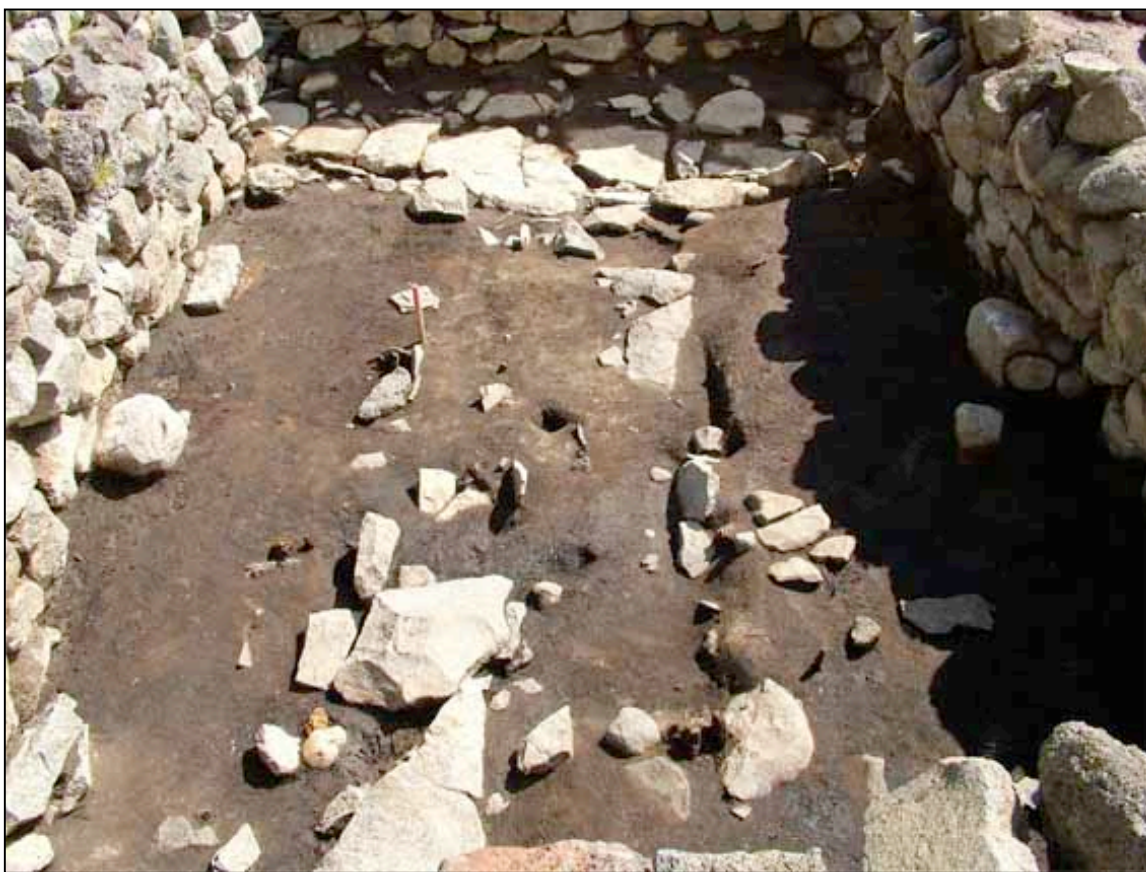
Mynd 21. Skálinn eins og hann leit út eftir rannsókn 2008. Neðst grillir í hellullögð göngin og þar norðan við var þil sem skilið hefur að skála og göng. Sjá má nokkrar stoðir standa upp úr gólfinu, á mörkum skipanna. (Horft mót V. Stafrænar myndir nr. 2008:113. Ljósm. BFE).

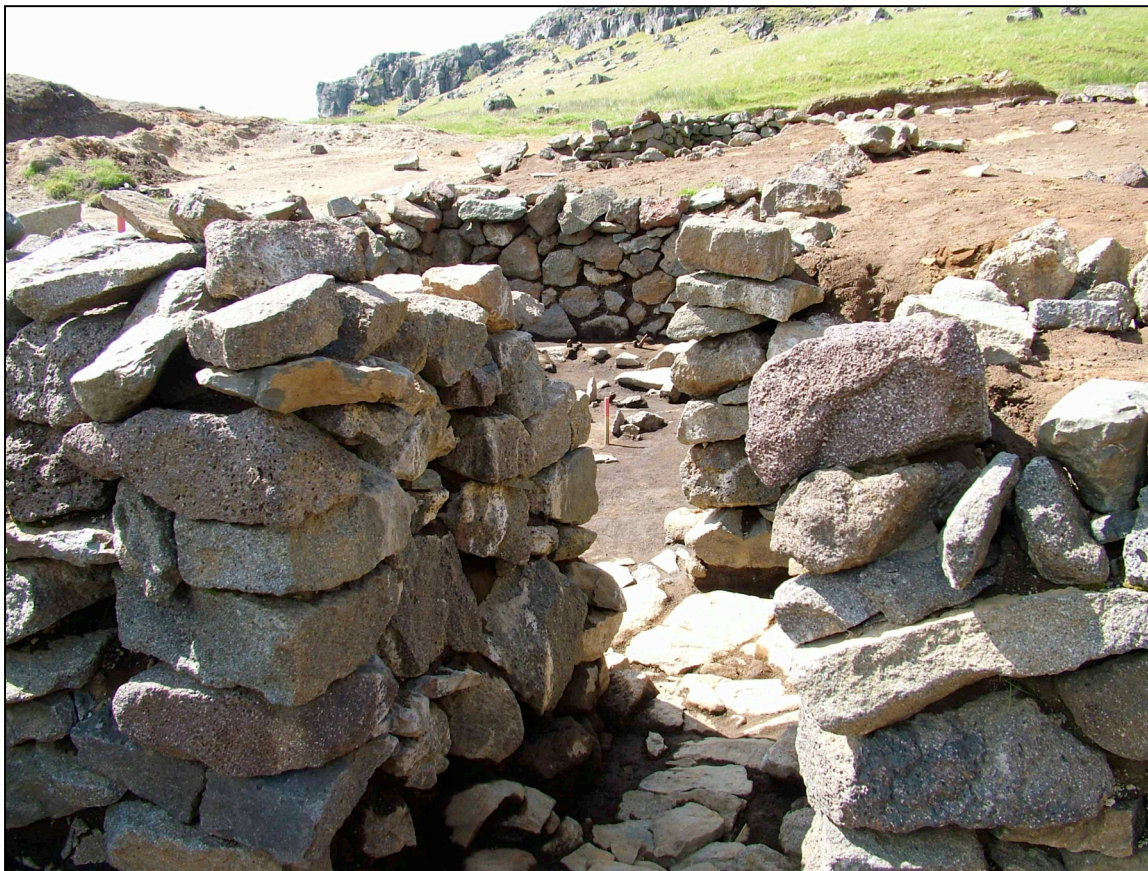
Mynd 22. Horft úr dyrum stofu yfir í skála. Sjá má glytta í göngin framan við dyrnar í stofunni. (Horft mót VSV. Stafrænar myndir nr. 2008:115. Ljós. BFE).

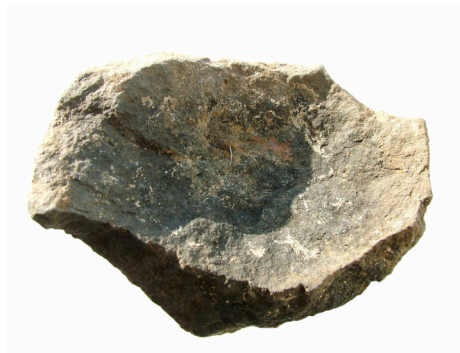
Mynd 23. Meint kola úr skála. Sjá einnig mynd 11 og kaflann um ljósfæri. (Gripur nr. 233).

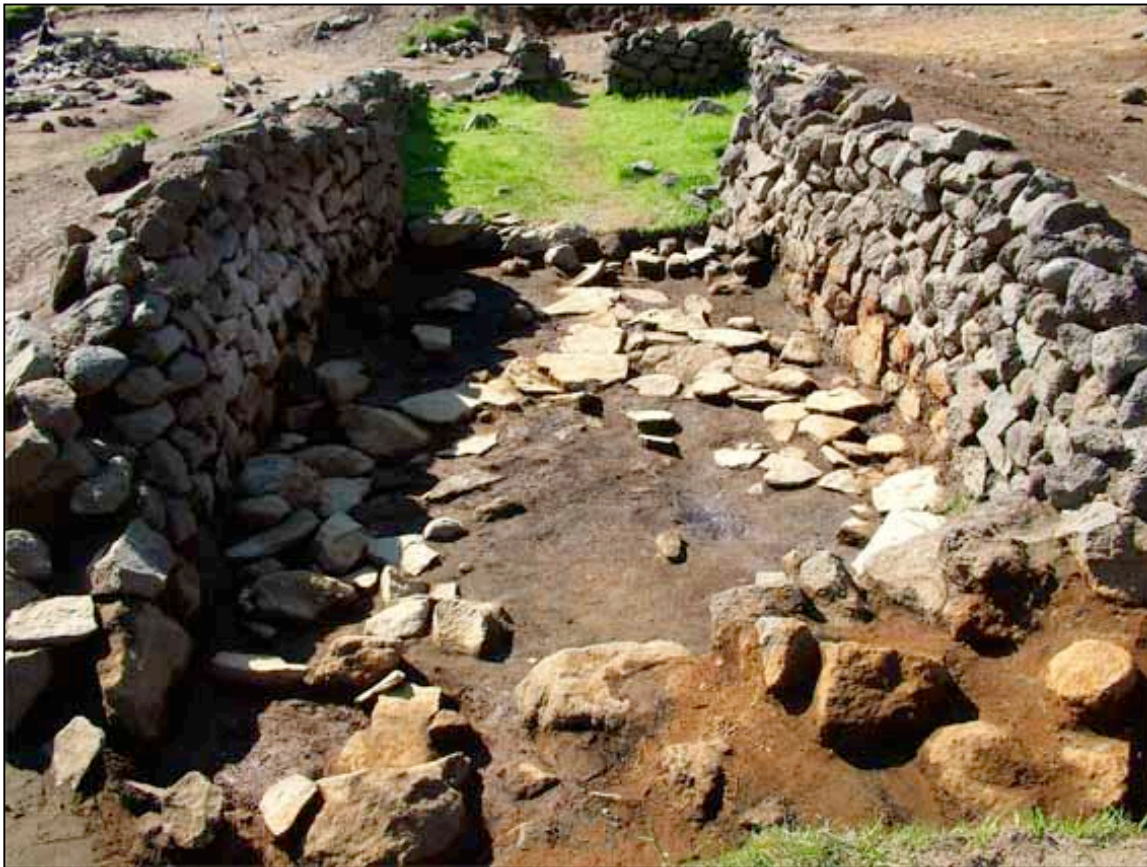
Mynd 24. Hlaðan fullrannsökuð. Sjá má rennurnar tvær sameinast í eina beint fyrir ofan flórinn ofan við miðja mynd. Flórinn er hér kominn undir vikur og gras. Leifar af rásinni niður við gólf hlöðunnar sést niðri t.v. (Horft mót S. Stafrænar myndir nr. 2008:23. Ljós. BFE).

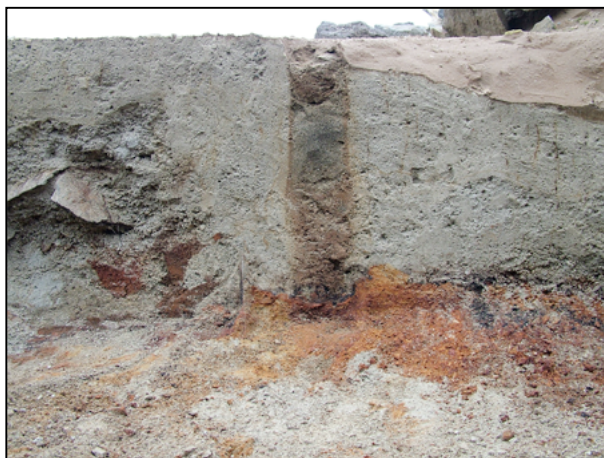
Mynd 25. Skuggi af stoð við vesturvegg hlöðunnar. (Horft mót S. Stafrænar myndir nr. 2008:2. Ljósm. SSE).

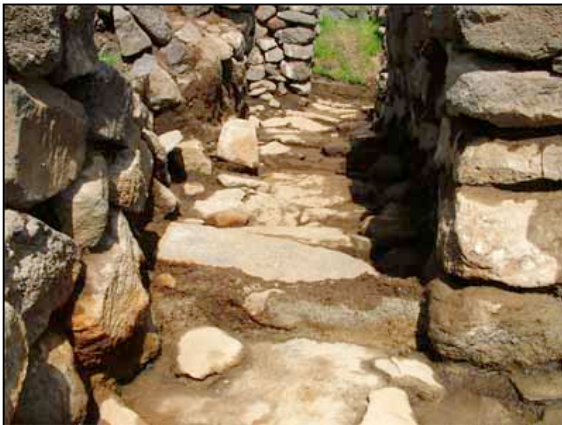
Mynd 27. Prepskjöldurinn í bæjardyrum Bæjar. Sjá má hæðarmuninn og timburleifar efst á brúninni. Myndin er tekin úr öndinni (andyrinu) (Horft mót N. Stafrænar myndir nr. 32. Ljós. BFE).

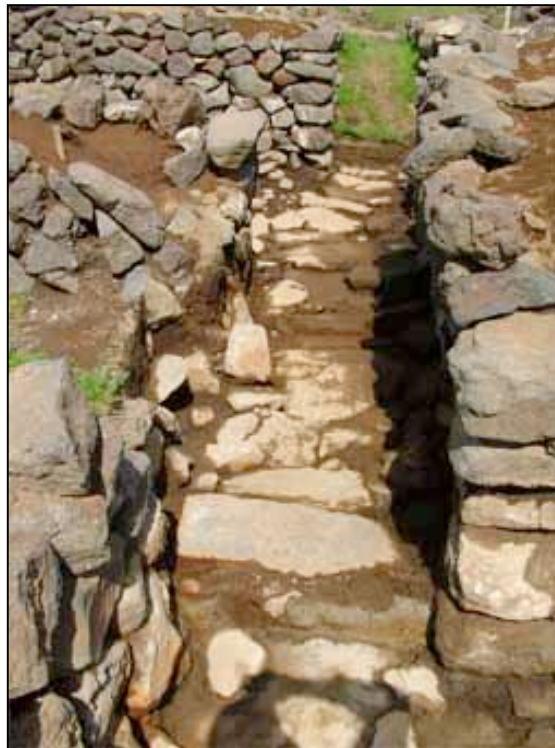
Mynd 28. Göngin séð úr andyrinu framan við bæjardyrnar. Sjá má timburleifar við upphækkunina neðarlega á myndinni við kampinn hægra megin. (Horft mót N. Stafrænar myndir nr. 2008:31. Ljós. BFE).

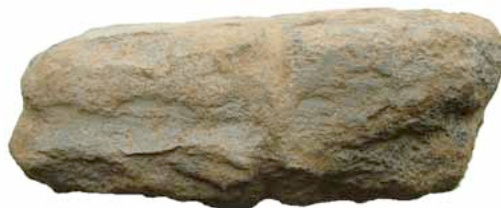
Mynd 29. Draglóð sem fannst við dyrnar inn í stofu. Sjá má klapaða rás um steininn langsum og þversum fyrir band eða kapal. Steinninn hefur verið notaður til að loka hurð. (Gripur nr. 221).

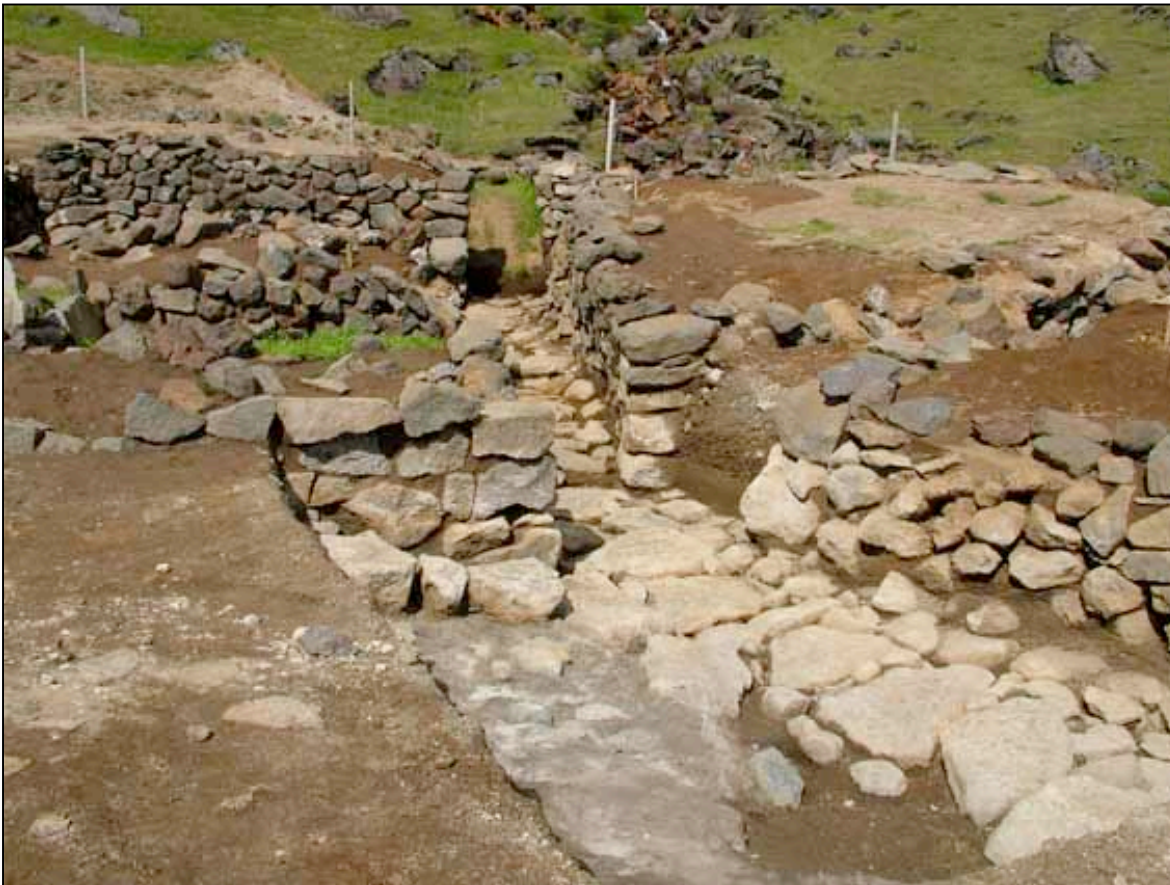
Mynd 30. Svæðið á hlaðinu framan við bæjardyrnar sem rannsakað var. Sjá má stéttina sem liggur til hægri meðfram húsveggnum (rými B) og sömuleiðis stéttina sem liggur til vinstri með húsvegg (rými G) í átt að fjósinu. Gráa svæðið neðarlega fyrir miðju er öskuhaugur. (Horft mót NNA. Stafrænar myndir nr. 100. Ljósm. BFE).

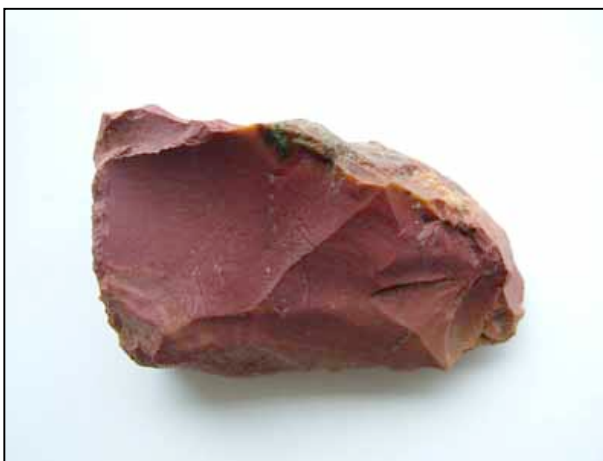
Mynd 31. Eldsláttusteinn úr rauðum jaspis sem fannst í rými B. (Gripur nr. 224).

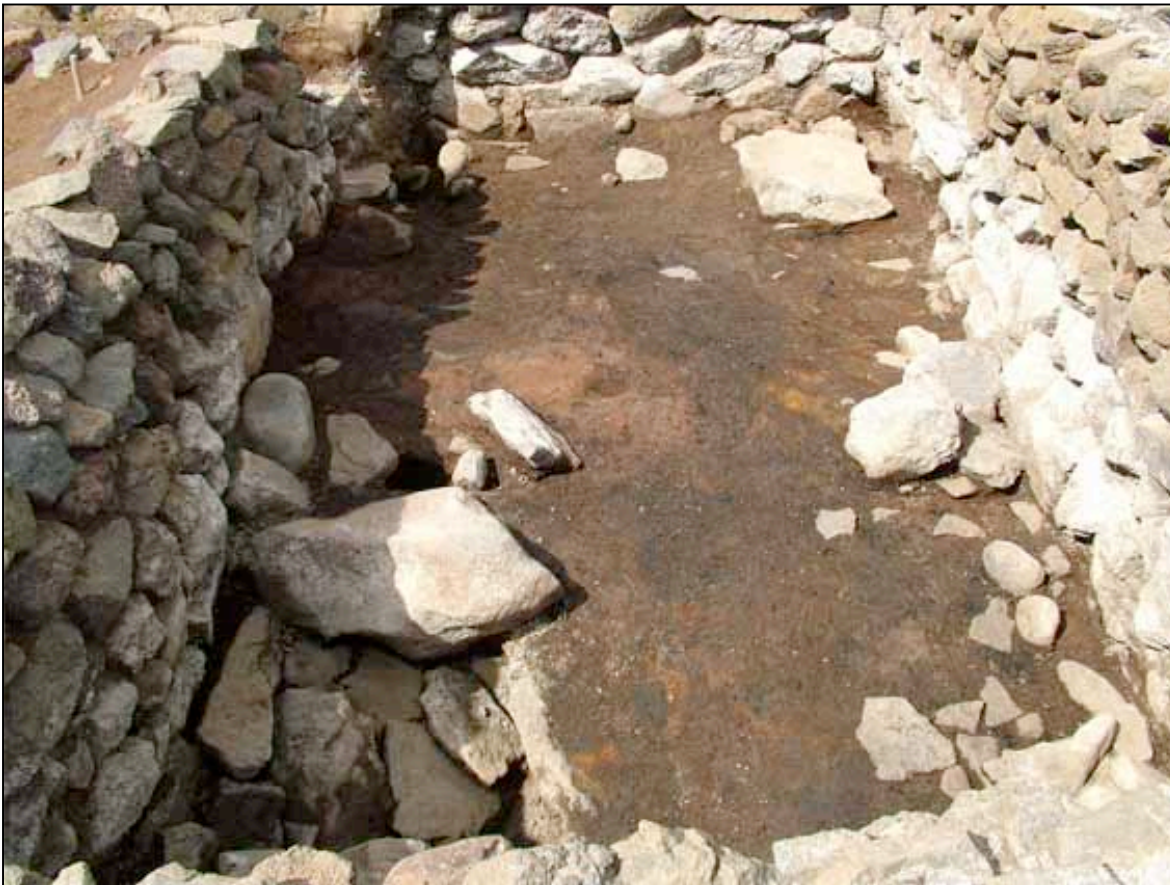
Mynd 33. Rými B eins og það leit út við lok rannsókna. Niðri t.v. má sjá þrónna og uppi t.h. sést stóri flati steinninn. Dyrnar inn í rýmið eru uppi t.v. (Horft mót N. Stafrænar myndir nr. 103. Ljós. BFE).

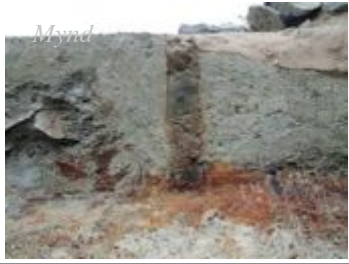
<i>Staður</i>	<i>Sveitarfélag</i>	<i>Tákntala</i>	
Bær	Hornafjörður		
<i>Sýsla</i>	<i>Dags</i>	<i>Mót</i>	<i>Mynd nr.</i>
A-Skaftafellssýsla	3.6.2008	S	2
<i>Myndavél</i>	<i>Myndefni</i>		
Fuji FinePix 7000	Stoðarhola í vesturhluta hlöðu.		
<i>Ljósmyndari</i>			
Sandra Sif Einarasdóttir

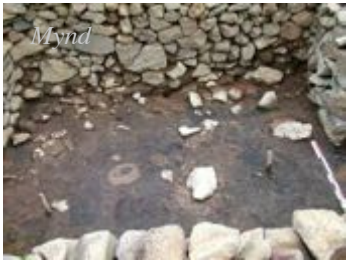
<i>Staður</i>	<i>Sveitarfélag</i>	<i>Tákntala</i>	
Bær	Hornafjörður		
<i>Sýsla</i>	<i>Dags</i>	<i>Mót</i>	<i>Mynd nr.</i>
A-Skaftafellssýsla	10.6.2008	N	10
<i>Myndavél</i>	<i>Myndefni</i>		
Fuji FinePix 7000	Stofan. Bekkur við vegg efst og t.h.		
<i>Ljósmyndari</i>			
Bjarni F. Einarsson

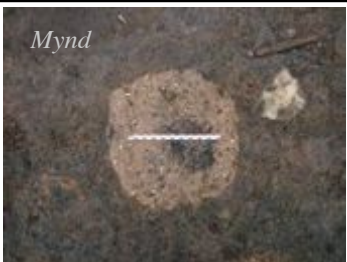
<i>Staður</i>	<i>Sveitarfélag</i>	<i>Tákntala</i>	
Bær	Hornafjörður		
<i>Sýsla</i>	<i>Dags</i>	<i>Mót</i>	<i>Mynd nr.</i>
A-Skaftafellssýsla	10.6.2008	-	12
<i>Myndavél</i>	<i>Myndefni</i>		
Fuji FinePix 7000	Hringlaga far í gólfi stofunnar. Eftir koll?		
<i>Ljósmyndari</i>			
Bjarni F. Einarsson

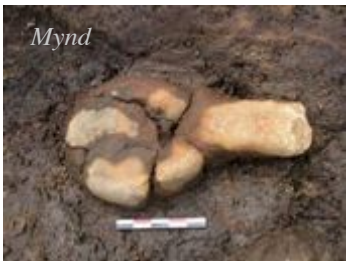
Bær	Hornafjörður			
<i>Sýsla</i>	<i>Dags</i>	<i>Mót</i>		<i>Mynd nr.</i>
A-Skaftafellssýsla	11.6.2008	SV		16
<i>Myndavél</i>	<i>Myndefni</i>			
Fuji FinePix 7000	Kola in situ í gólfi skála.			
<i>Ljósmyndari</i>				
Bjarni F. Einarsson

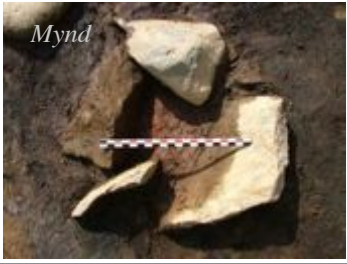
Bær	Hornafjörður			
<i>Sýsla</i>	<i>Dags</i>	<i>Mót</i>		<i>Mynd nr.</i>
A-Skaftafellssýsla	11.6.2008	V		19
<i>Myndavél</i>	<i>Myndefni</i>			
Fuji FinePix 7000	Steinfóðruð stoðarhola í skála,			
<i>Ljósmyndari</i>	við X 114,3 Y 198. Austast			
Bjarni F. Einarsson	við N-skip.

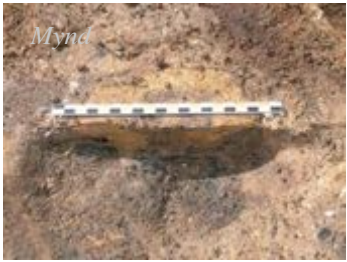
Bær	Hornafjörður			
<i>Sýsla</i>	<i>Dags</i>	<i>Mót</i>		<i>Mynd nr.</i>
A-Skaftafellssýsla	11.6.2008	V		20
<i>Myndavél</i>	<i>Myndefni</i>			
Fuji FinePix 7000	Steinfóðruð stoðarhola í skála,			
<i>Ljósmyndari</i>	við X 114,3 Y 198. Austast			
Bjarni F. Einarsson	við N-skip.

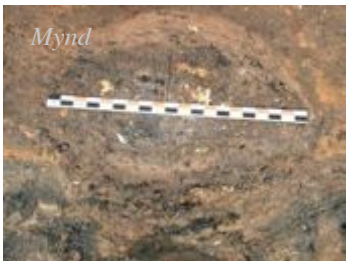
Bær	Hornafjörður			
<i>Sýsla</i>	<i>Dags</i>	<i>Mót</i>		<i>Mynd nr.</i>
A-Skaftafellssýsla	12.6.2008	S		21
<i>Myndavél</i>	<i>Myndefni</i>			
Fuji FinePix 7000	Hola við X 113,60 Y 202,20			
<i>Ljósmyndari</i>	-30.			
Bjarni F. Einarsson

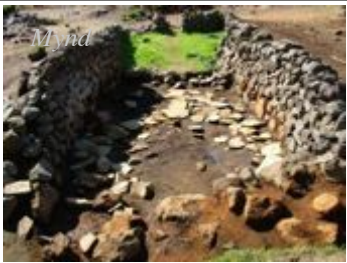
Bær	Hornafjörður			
<i>Sýsla</i>	<i>Dags</i>	<i>Mót</i>		<i>Mynd nr.</i>
A-Skaftafellssýsla	12.6.2008	VNV		22
<i>Myndavél</i>	<i>Myndefni</i>			
Fuji FinePix 7000	Hola í stofu við X 113,3 Y			
<i>Ljósmyndari</i>	202,0.			
Bjarni F. Einarsson

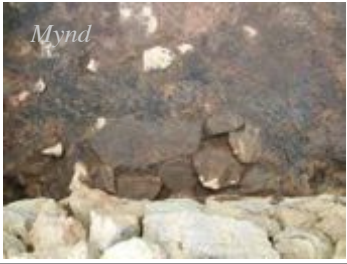
<i>Staður</i>	<i>Sveitarfélag</i>	<i>Tákntala</i>	
Bær	Hornafjörður		
<i>Sýsla</i>	<i>Dags</i>	<i>Mót</i>	<i>Mynd nr.</i>
A-Skaftafellssýsla	12.6.2008	-	37
<i>Myndavél</i>	<i>Myndefni</i>		
Fuji FinePix 7000	Hellur við suðurvegg í stofu.		
<i>Ljósmyndari</i>	Undir vefstað?		
Bjarni F. Einarsson

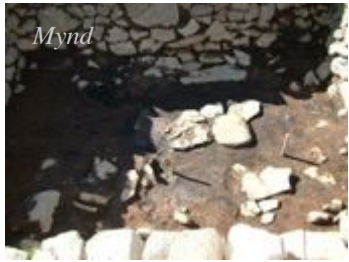
Bær	Hornafjörður			
<i>Sýsla</i>	<i>Dags</i>	<i>Mót</i>		<i>Mynd nr.</i>
A-Skaftafellssýsla	17.6.2008	S		45
<i>Myndavél</i>	<i>Myndefni</i>			
Fuji FinePix 7000	Rými C, stofa. Eldri bygging að koma í ljós t. v.?			
<i>Ljósmyndari</i>				
Bjarni F. Einarsson

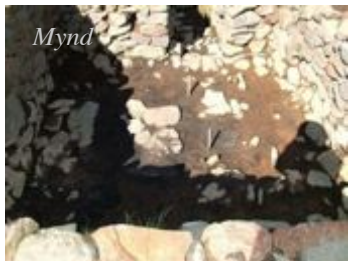
Bær	Hornafjörður			
<i>Sýsla</i>	<i>Dags</i>	<i>Mót</i>		<i>Mynd nr.</i>
A-Skaftafellssýsla	17.6.2008	V		46
<i>Myndavél</i>	<i>Myndefni</i>			
Fuji FinePix 7000	Rými C, stofa. Eldri bygging að koma í ljós neðst?			
<i>Ljósmyndari</i>				
Bjarni F. Einarsson

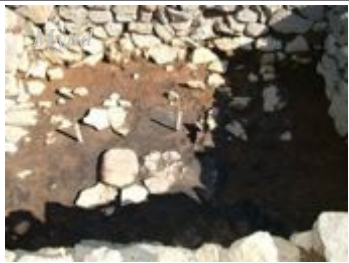
Bær	Hornafjörður			
<i>Sýsla</i>	<i>Dags</i>	<i>Mót</i>		<i>Mynd nr.</i>
A-Skaftafellssýsla	17.6.2008	N		47
<i>Myndavél</i>	<i>Myndefni</i>			
Fuji FinePix 7000	Rými C, stofa. Eldri bygging að koma í ljós efst?			
<i>Ljósmyndari</i>				
Bjarni F. Einarsson

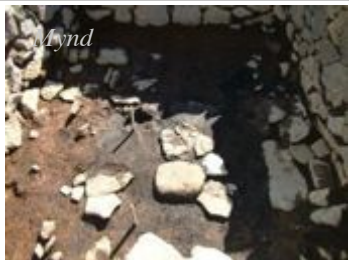
Bær	Hornafjörður			
<i>Sýsla</i>	<i>Dags</i>	<i>Mót</i>		<i>Mynd nr.</i>
A-Skaftafellssýsla	17.6.2008	A		48
<i>Myndavél</i>	<i>Myndefni</i>			
Fuji FinePix 7000	Rými C, stofa. Eldri bygging að koma í ljós efst?			
<i>Ljósmyndari</i>				
Bjarni F. Einarsson

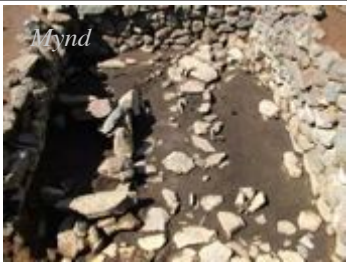
Bær	Hornafjörður			
<i>Sýsla</i>	<i>Dags</i>	<i>Mót</i>	<i>Mynd nr.</i>	
A-Skaftafellssýsla	17.6.2008	V	59	
<i>Myndavél</i>	<i>Myndefni</i>			
Fuji FinePix 7000	Skáli, rými F. Hugsanleg renna ofarlega í miðri mynd.			
<i>Ljósmyndari</i>				
Bjarni F. Einarsson

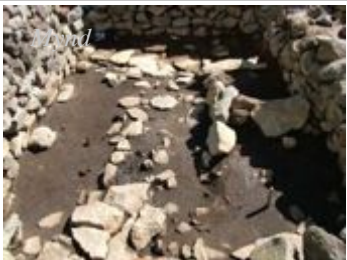
Bær	Hornafjörður			
<i>Sýsla</i>	<i>Dags</i>	<i>Mót</i>	<i>Mynd nr.</i>	
A-Skaftafellssýsla	17.6.2008	A	60	
<i>Myndavél</i>	<i>Myndefni</i>			
Fuji FinePix 7000	Skáli, rými F. Hugsanleg renna neðarlega í miðri mynd.			
<i>Ljósmyndari</i>				
Bjarni F. Einarsson

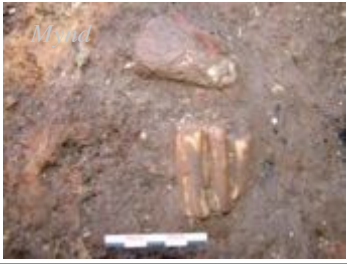
<i>Staður</i>	<i>Sveitarfélag</i>	<i>Tákntala</i>	
Bær	Hornafjörður		
<i>Sýsla</i>	<i>Dags</i>	<i>Mót</i>	<i>Mynd nr.</i>
A-Skaftafellssýsla	17.6.2008	S	61
<i>Myndavél</i>	<i>Myndefni</i>		
Fuji FinePix 7000	Tennur og eldsláttusteinn í rými B.		
<i>Ljósmyndari</i>			
Bjarni F. Einarsson

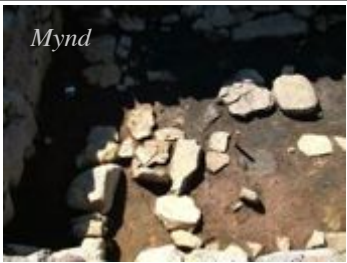
Bær	Hornafjörður			
<i>Sýsla</i>	<i>Dags</i>	<i>Mót</i>	<i>Mynd nr.</i>	
A-Skaftafellssýsla	18.6.2008	S	71	
<i>Myndavél</i>	<i>Myndefni</i>			
Fuji FinePix 7000	Eldri veggur í rými C, stofu.			
<i>Ljósmyndari</i>				
Bjarni F. Einarsson

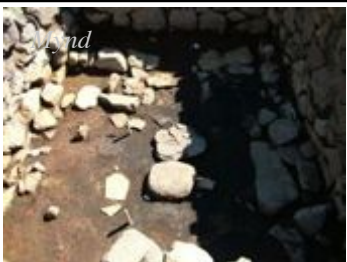
Bær	Hornafjörður			
<i>Sýsla</i>	<i>Dags</i>	<i>Mót</i>	<i>Mynd nr.</i>	
A-Skaftafellssýsla	18.6.2008	A	72	
<i>Myndavél</i>	<i>Myndefni</i>			
Fuji FinePix 7000	Rými C, stofa. Eldri veggur í bakgrunni? Stækkun á rými?			
<i>Ljósmyndari</i>				
Bjarni F. Einarsson

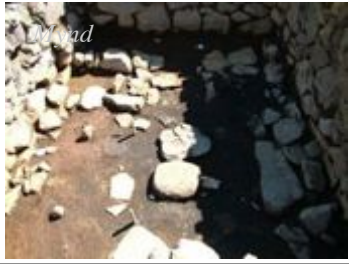
<i>Staður</i>	<i>Sveitarfélag</i>	<i>Tákntala</i>	
Bær	Hornafjörður		
<i>Sýsla</i>	<i>Dags</i>	<i>Mót</i>	<i>Mynd nr.</i>
A-Skaftafellssýsla	18.6.2008	A	73
<i>Myndavél</i>	<i>Myndefni</i>		
Fuji FinePix 7000	Rými C, stofa. Eldri veggur í bakgrunni? Stækkun á rými?		
<i>Ljósmyndari</i>			
Bjarni F. Einarsson

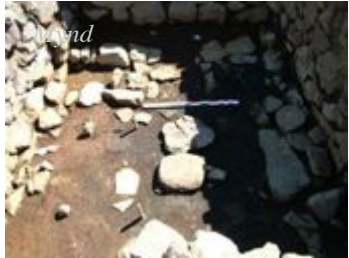
<i>Staður</i>	<i>Sveitarfélag</i>	<i>Tákntala</i>	
Bær	Hornafjörður		
<i>Sýsla</i>	<i>Dags</i>	<i>Mót</i>	<i>Mynd nr.</i>
A-Skaftafellssýsla	18.6.2008	A	74
<i>Myndavél</i>	<i>Myndefni</i>		
Fuji FinePix 7000	Rými C, stofa. Eldri veggur í bakgrunni? Stækkun á rými?		
<i>Ljósmyndari</i>			
Bjarni F. Einarsson

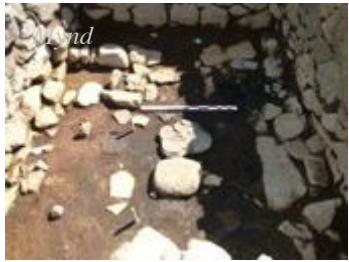
<i>Staður</i>	<i>Sveitarfélag</i>	<i>Tákntala</i>	
Bær	Hornafjörður		
<i>Sýsla</i>	<i>Dags</i>	<i>Mót</i>	<i>Mynd nr.</i>
A-Skaftafellssýsla	18.6.2008	A	75
<i>Myndavél</i>	<i>Myndefni</i>		
Fuji FinePix 7000	Rými C, stofa. Eldri veggur í bakgrunni? Stækkun á rými?		
<i>Ljósmyndari</i>			
Bjarni F. Einarsson

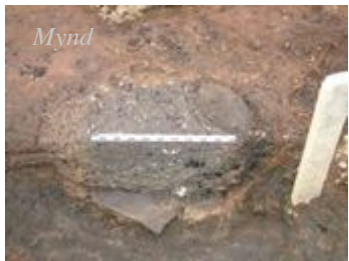
<i>Staður</i>	<i>Sveitarfélag</i>	<i>Tákntala</i>	
Bær	Hornafjörður		
<i>Sýsla</i>	<i>Dags</i>	<i>Mót</i>	<i>Mynd nr.</i>
A-Skaftafellssýsla	18.6.2008	NA	76
<i>Myndavél</i>	<i>Myndefni</i>		
Fuji FinePix 7000	Stoðarhola 1(A) í stofu fyllt af gólfi (færð). Hella á botni. (sjá litsk.).		
<i>Ljósmyndari</i>			
Bjarni F. Einarsson

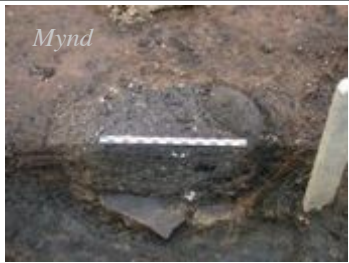
<i>Staður</i>	<i>Sveitarfélag</i>	<i>Tákntala</i>	
Bær	Hornafjörður		
<i>Sýsla</i>	<i>Dags</i>	<i>Mót</i>	<i>Mynd nr.</i>
A-Skaftafellssýsla	18.6.2008	NA	77
<i>Myndavél</i>	<i>Myndefni</i>		
Fuji FinePix 7000	Stoðarhola (A) í stofu fyllt af gólfi (færð). Hella á botni. (sjá litsk.).		
<i>Ljósmyndari</i>			
Bjarni F. Einarsson

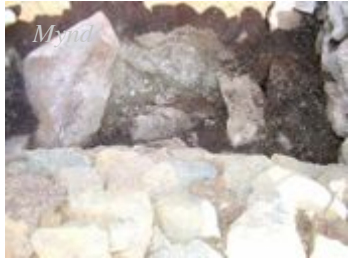
Bær	Hornafjörður			
<i>Sýsla</i>	<i>Dags</i>	<i>Mót</i>		<i>Mynd nr.</i>
A-Skaftafellssýsla	18.6.2008	V		80
<i>Myndavél</i>	<i>Myndefni</i>			
Fuji FinePix 7000	Mannvirki í SV-horni rýmis B. Fult af vikri.			
<i>Ljósmyndari</i>				
Bjarni F. Einarsson

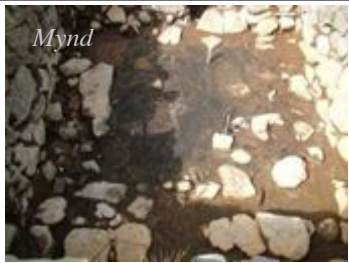
Bær	Hornafjörður			
<i>Sýsla</i>	<i>Dags</i>	<i>Mót</i>		<i>Mynd nr.</i>
A-Skaftafellssýsla	18.6.2008	V		83
<i>Myndavél</i>	<i>Myndefni</i>			
Fuji FinePix 7000	Rými C, stofa. Eldri byggingarleifar.			
<i>Ljósmyndari</i>				
Bjarni F. Einarsson

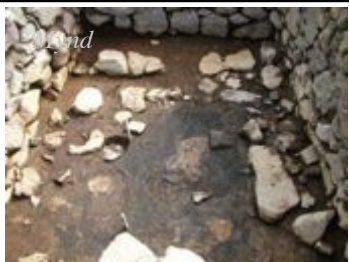
Bær	Hornafjörður			
<i>Sýsla</i>	<i>Dags</i>	<i>Mót</i>		<i>Mynd nr.</i>
A-Skaftafellssýsla	18.6.2008	A		84
<i>Myndavél</i>	<i>Myndefni</i>			
Fuji FinePix 7000	Rými C, stofa. Eldri byggingarleifar.			
<i>Ljósmyndari</i>				
Bjarni F. Einarsson

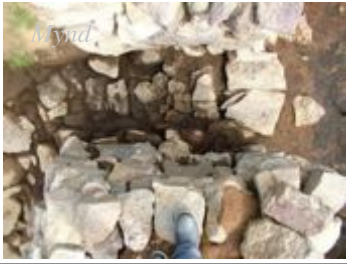
Bær	Hornafjörður			
<i>Sýsla</i>	<i>Dags</i>	<i>Mót</i>		<i>Mynd nr.</i>
A-Skaftafellssýsla	18.6.2008	N		85
<i>Myndavél</i>	<i>Myndefni</i>			
Fuji FinePix 7000	Dyr á milli ganga og stofu (C).			
<i>Ljósmyndari</i>				
Bjarni F. Einarsson

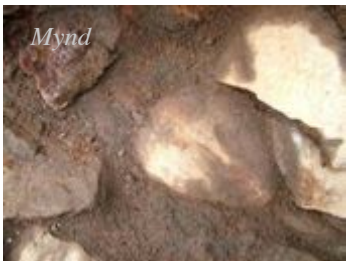
Bær	Hornafjörður			
<i>Sýsla</i>	<i>Dags</i>	<i>Mót</i>		<i>Mynd nr.</i>
A-Skaftafellssýsla	18.6.2008	S		88
<i>Myndavél</i>	<i>Myndefni</i>			
Fuji FinePix 7000	Sérkennilegur steinn í dyrum á milli stofu og ganga (brjóstasteinn).			
<i>Ljósmyndari</i>				
Bjarni F. Einarsson

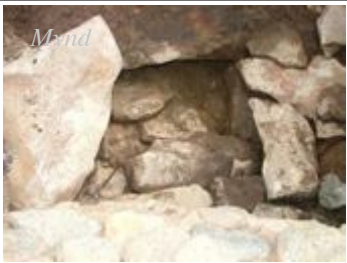
Bær	Hornafjörður			
<i>Sýsla</i>	<i>Dags</i>	<i>Mót</i>		<i>Mynd nr.</i>
A-Skaftafellssýsla	18.6.2008	A		89
<i>Myndavél</i>	<i>Myndefni</i>			
Fuji FinePix 7000	Stór þró í SV-horni rýmis B.			
<i>Ljósmyndari</i>				
Bjarni F. Einarsson
