Bær við Salthöfða Eyðibýli í Öræfum

VI

Bjarni F. Einarsson
2008

© Bjarni F. Einarsson
Október 2008

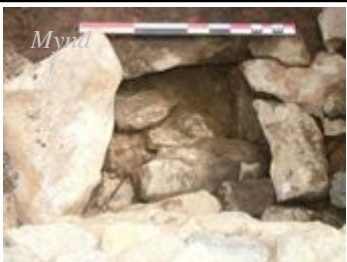
Bær	Hornafjörður			
<i>Sýsla</i>	<i>Dags</i>	<i>Mót</i>		<i>Mynd nr.</i>
A-Skaftafellssýsla	18.6.2008	A		90
<i>Myndavél</i>	<i>Myndefni</i>			
Fuji FinePix 7000	Stór þró í SV-horni rýmis B. Með 1 m stiku.			
<i>Ljósmyndari</i>				
Bjarni F. Einarsson

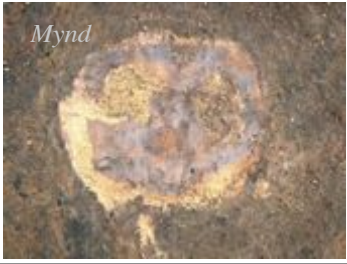
Bær	Hornafjörður			
<i>Sýsla</i>	<i>Dags</i>	<i>Mót</i>		<i>Mynd nr.</i>
A-Skaftafellssýsla	18.6.2008	A		97
<i>Myndavél</i>	<i>Myndefni</i>			
Fuji FinePix 7000	Hryggjarliður í „eldra“ gólfi rýmis C. (Hvalur?).			
<i>Ljósmyndari</i>				
Bjarni F. Einarsson

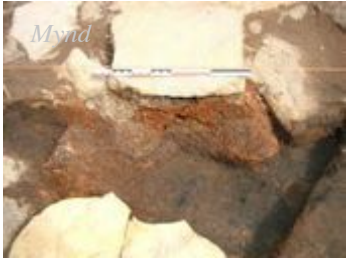
Bær	Hornafjörður			
<i>Sýsla</i>	<i>Dags</i>	<i>Mót</i>		<i>Mynd nr.</i>
A-Skaftafellssýsla	18.6.2008	A		99
<i>Myndavél</i>	<i>Myndefni</i>			
Fuji FinePix 7000	Snið 1 í hlöðu. Ræsi.			
<i>Ljósmyndari</i>				
Bjarni F. Einarsson

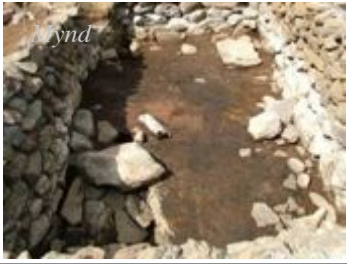
Bær	Hornafjörður			
<i>Sýsla</i>	<i>Dags</i>	<i>Mót</i>		<i>Mynd nr.</i>
A-Skaftafellssýsla	19.6.2008	N		103
<i>Myndavél</i>	<i>Myndefni</i>			
Fuji FinePix 7000	Rými B. Pró í SV-horni.			
<i>Ljósmyndari</i>				
Bjarni F. Einarsson

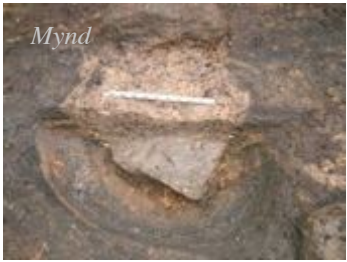
Bær	Hornafjörður			
<i>Sýsla</i>	<i>Dags</i>	<i>Mót</i>		<i>Mynd nr.</i>
A-Skaftafellssýsla	23.6.2008	S		105
<i>Myndavél</i>	<i>Myndefni</i>			
Fuji FinePix 7000	Stoð B í stofu. Stoðarsteinn í botni (með flassi).			
<i>Ljósmyndari</i>				
Bjarni F. Einarsson

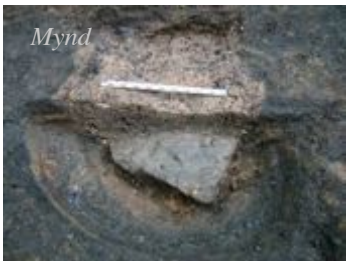
Bær	Hornafjörður			
<i>Sýsla</i>	<i>Dags</i>	<i>Mót</i>		<i>Mynd nr.</i>
A-Skaftafellssýsla	23.6.2008	S		106
<i>Myndavél</i>	<i>Myndefni</i>			
Fuji FinePix 7000	Stoð B í stofu. Stoðarsteinn í botni (án flass).			
<i>Ljósmyndari</i>				
Bjarni F. Einarsson

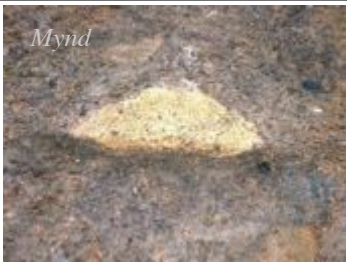
Bær	Hornafjörður			
<i>Sýsla</i>	<i>Dags</i>	<i>Mót</i>		<i>Mynd nr.</i>
A-Skaftafellssýsla	23.6.2008	V		107
<i>Myndavél</i>	<i>Myndefni</i>			
Fuji FinePix 7000	Hvalbein í gólfi. Hryggjarliður (sæti?).			
<i>Ljósmyndari</i>				
Bjarni F. Einarsson

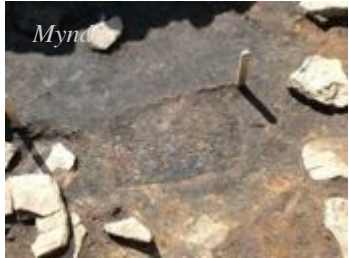
Bær	Hornafjörður			
<i>Sýsla</i>	<i>Dags</i>	<i>Mót</i>		<i>Mynd nr.</i>
A-Skaftafellssýsla	24.6.2008	S		110
<i>Myndavél</i>	<i>Myndefni</i>			
Fuji FinePix 7000	Ferningslaga blettur á gólfi stofu. Reyndist aðeín 2-3 sm djúp (stoðarhola - þró?).			
<i>Ljósmyndari</i>				
Bjarni F. Einarsson

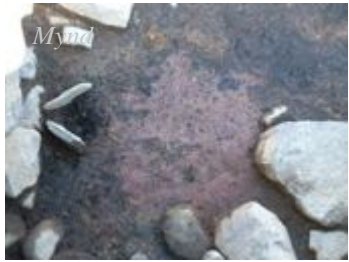
Bær	Hornafjörður			
<i>Sýsla</i>	<i>Dags</i>	<i>Mót</i>		<i>Mynd nr.</i>
A-Skaftafellssýsla	24.6.2008	V		111
<i>Myndavél</i>	<i>Myndefni</i>			
Fuji FinePix 7000	Hugsanlegt eldstæði að komu í ljós í stofu (neðarlega í gólfi).			
<i>Ljósmyndari</i>				
Bjarni F. Einarsson
